D-SEND#2  
1回目試験の原因究明に関する  
調査結果について

2014年2月25日

宇宙航空研究開発機構 航空本部

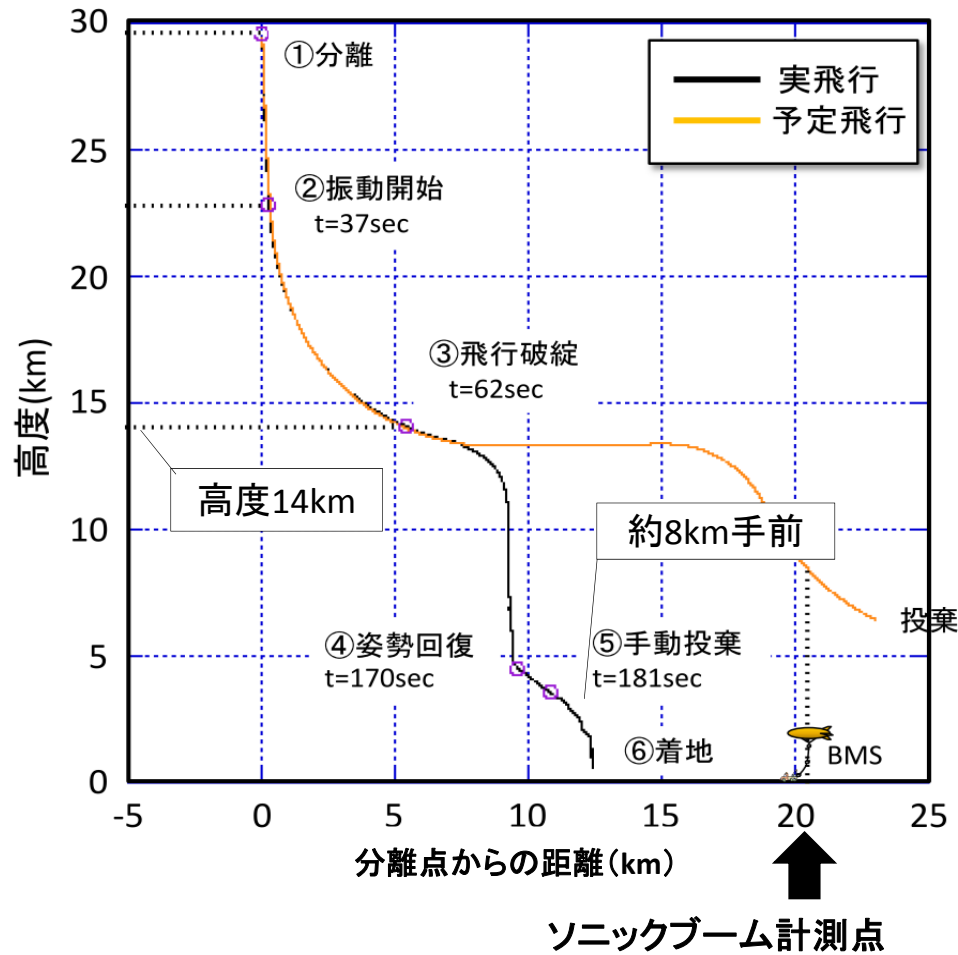
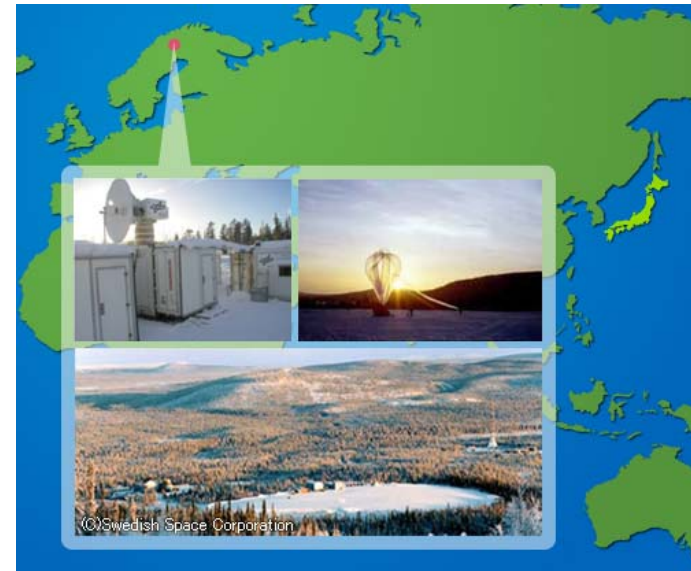
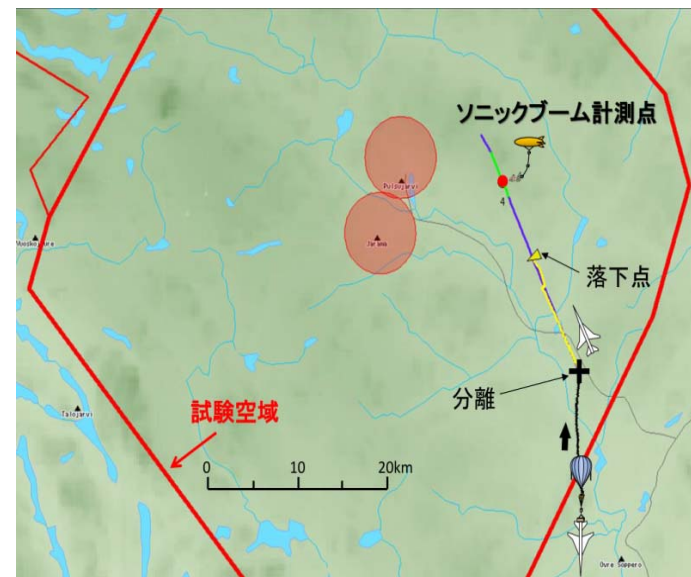
# 4. 1回目試験の試験機の飛行状況

①同日19:55: 機体を気球から分離(高度約30km)

②分離37秒後: 引き起こし(迎角5度→12度)開始

(高度23km、マッハ1.2)

機体にロール運動及びピヨー運動が発生

③分離62秒後: 姿勢制御不能(飛行破綻)

(高度14km, マッハ1.5)

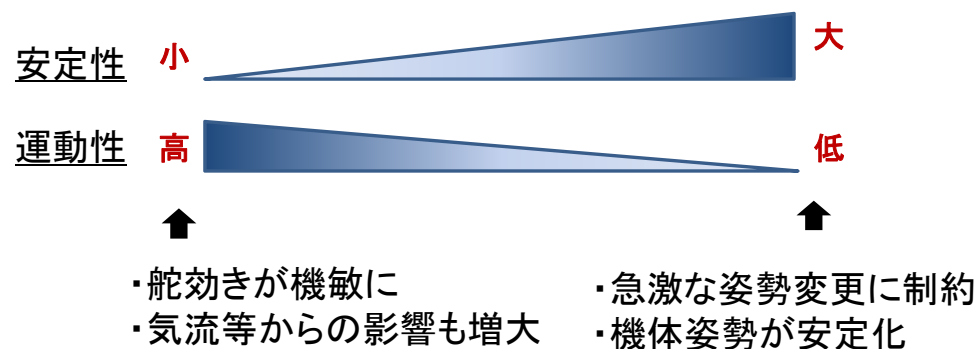
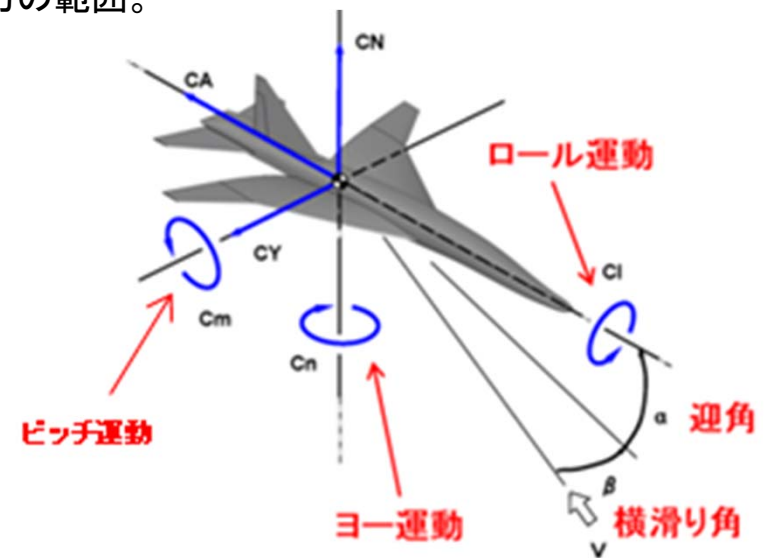
機体に高い運動性が求められるミッションの性質上、俊敏に飛行できる先進的な制御手法を用いたが、成功率を上げるチューニングの過程で、機体が不安定に陥りやすい(安定余裕※1が少ない)飛行制御プログラムとなった。

安定性と運動性は一般的にトレードオフの関係

→ 最適な設定が重要

### 姿勢制御に十分な安定余裕を持つ飛行制御プログラムへの改修

- これまでの航空機設計において確立された姿勢制御に対する安定余裕の設計基準(ゲイン余裕±6dB以上※<sup>1</sup>等)を確保する飛行制御プログラムの改修

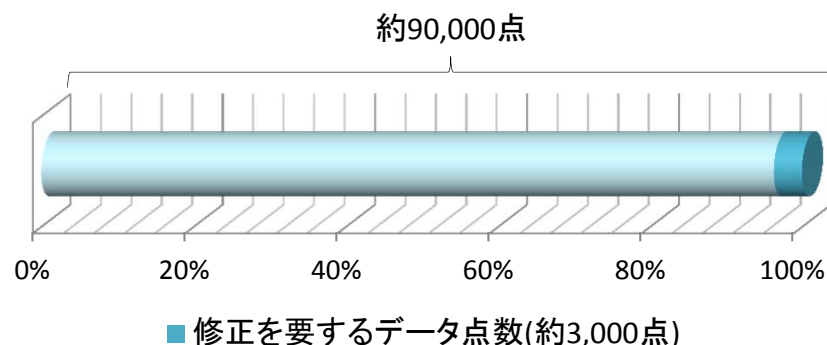
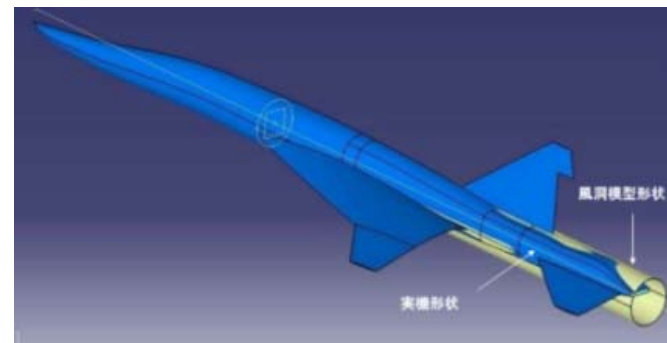
飛行制御プログラムに組み込まれている機体モデルの空力特性※2の一部※3に、設計条件を超える実機との差異があった。※4

※4 今回の特殊な機体形状の空力特性の把握にあたり、従来の風洞試験結果の補正の考え方だけでは、対応しきれなかったことが主要因

※3 約9万点の総データ点数のうち、約3千点に誤差

青: 実機形状

胴体後部が扁平型

黄: 風洞模型形状

模型支持の制約から  
胴体後部が円柱型

従来の考え方  
では不十分

以上、制御の安定余裕が少なかったところに、空力特性の誤差が影響した結果、機体特性が不安定となり、ロール運動及びヨー運動の増幅を引き起こした。

### 機体モデルの空力特性の一部の見直し

- 今回のような実機との差異が生じないようなモデルの構築
- 他機例を考慮した実機とモデルとの誤差設定

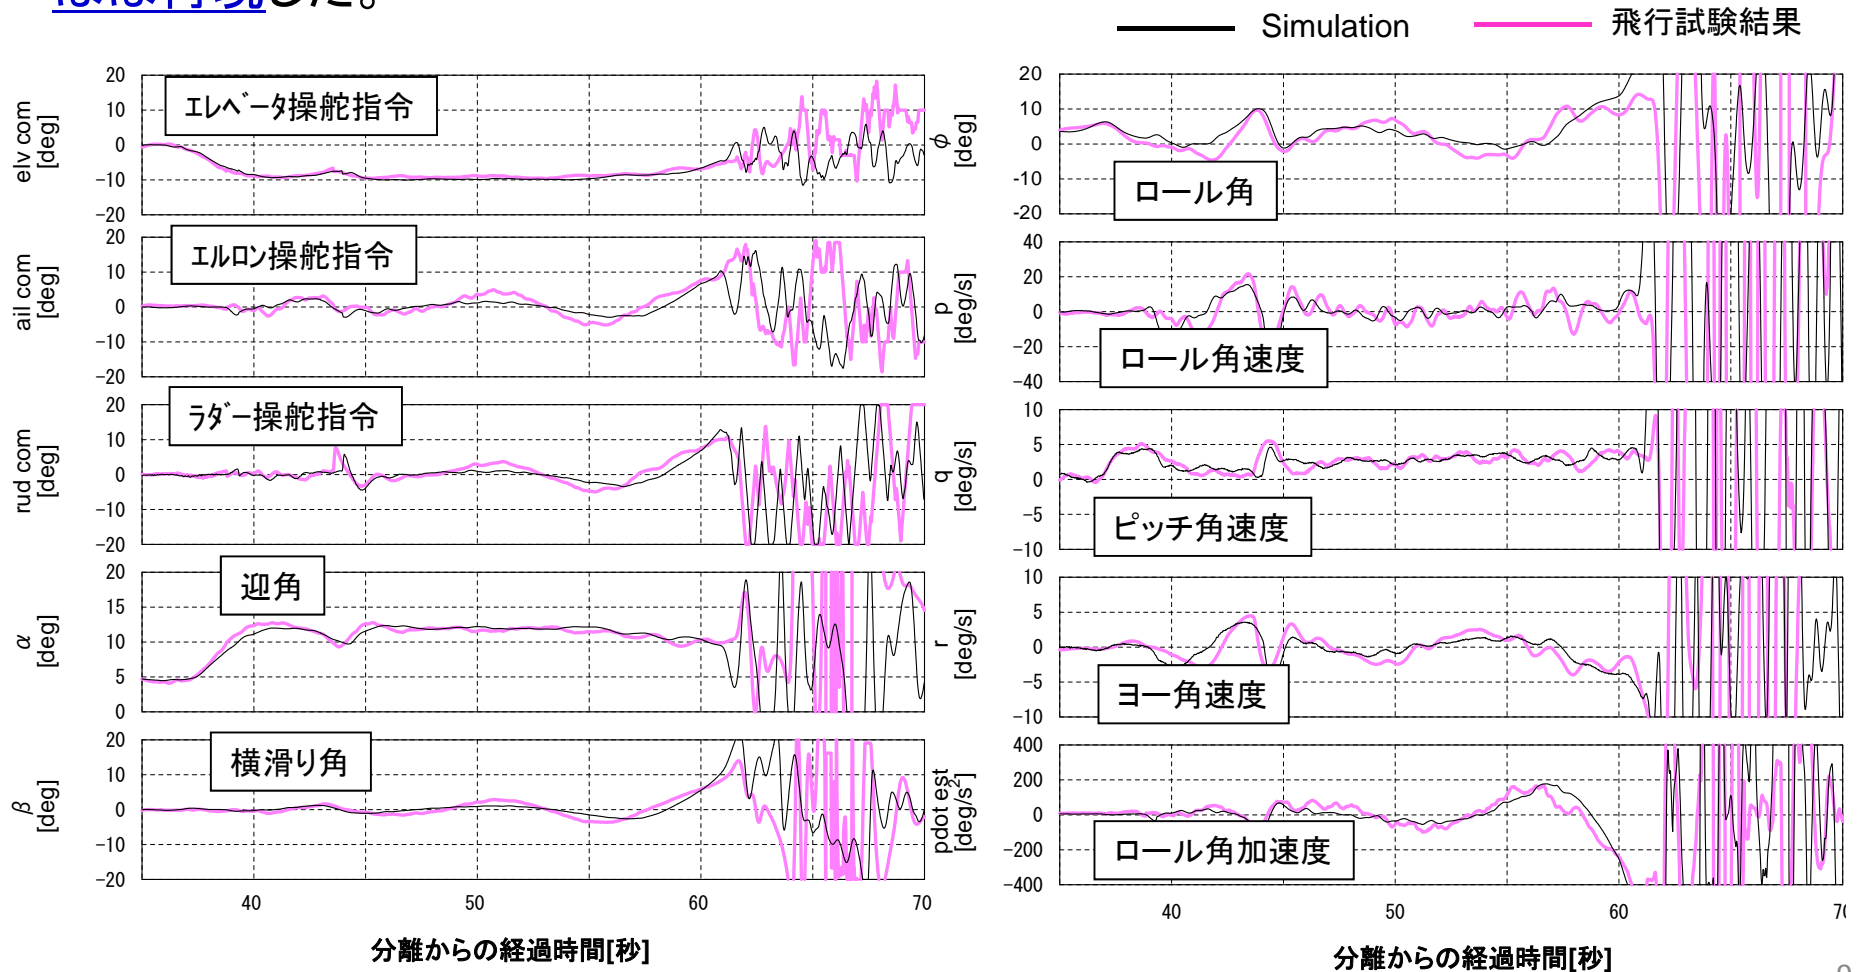
# 6. 原因究明結果の妥当性

分析結果をもとに見直した機体モデルにより、1回目試験の飛行シミュレーションを実施し、分離後37秒以降の振動と、62秒後の制御不能(飛行破綻)の状態がほぼ再現した。
