小型超音速実験機(ロケット実験機) 飛行実験失敗原因調査報告書

平成14年10月11日 原因調査委員会

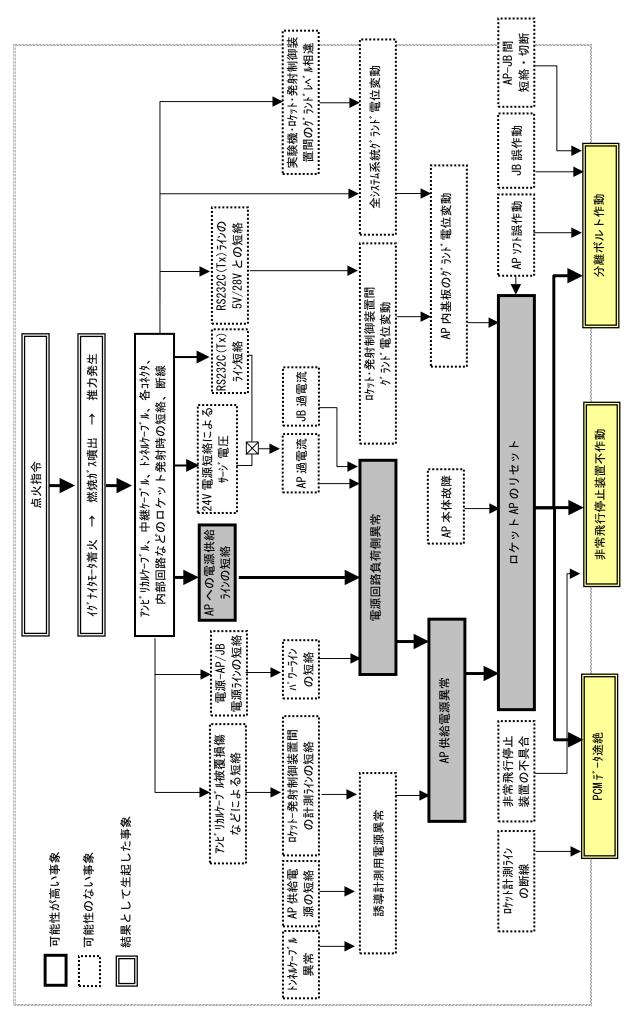
(オートパイロット(AP)) のリセットを核とする分離ボルト作動の要因関係 ロケット誘導制御コンピュータ 巡 1

「ロケット着火後の加速度,衝撃,振動等によりオートパイロット(AP)が変位したために、APへの電源供給ラインがフレキシブルハーネス用基板の+5Vとグランドのスルーホールの間で取付ブラケットを経由して瞬間的に短絡をおこし、このために電圧が一時低下した。この結果、APのリセットが発生し、分離ボルト着火信号が送出された。」

この他の要因は、現品調査、検証試験等により原因からは排除された。この因果関係を図解すると図 1 - 1 の通りとなる。

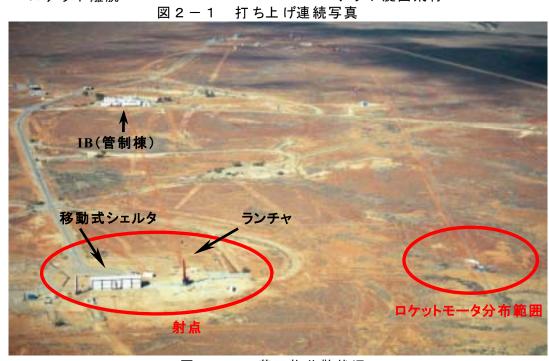
図2-2 落下物分散状況

多数に分解した実験機及びロケットは、殆ど全てが射点上(LA1)あるいは近傍の地面上から回収された。図2-2は射点上空から俯瞰した落下物分散状況である。

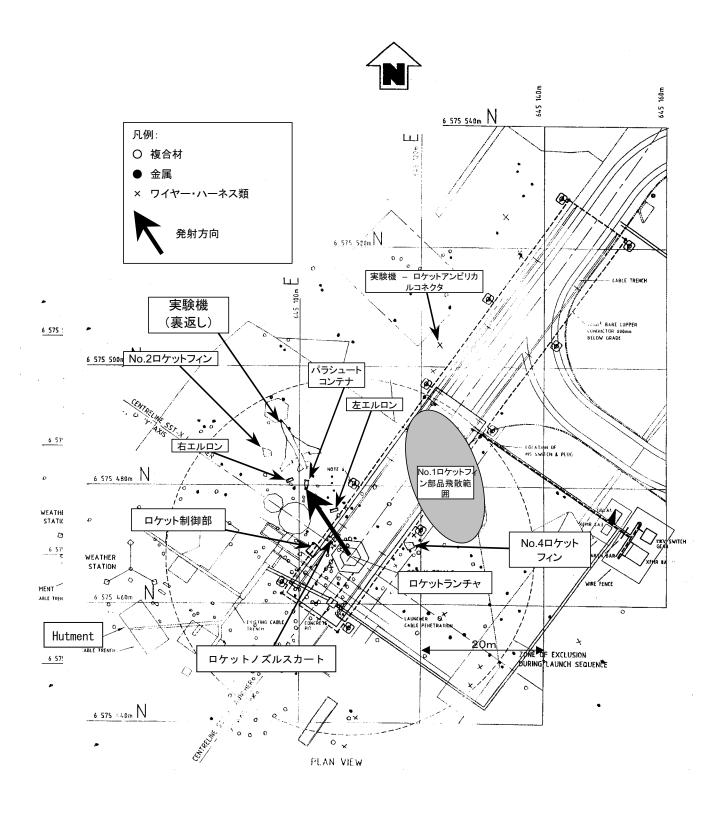
図 2-3 射点付近の落下物の分布状況

射点には、実験機のほか、実験機から脱落したエルロン、ロケットの安定翼、ロケット制御部、ノズルスカートおよび細かい破片などが広範囲に散乱していた。アンビリカルコネクタは、ケーブルから脱落した状態で、ランチャの南50~60mの地点に落下していた。(図2-3)

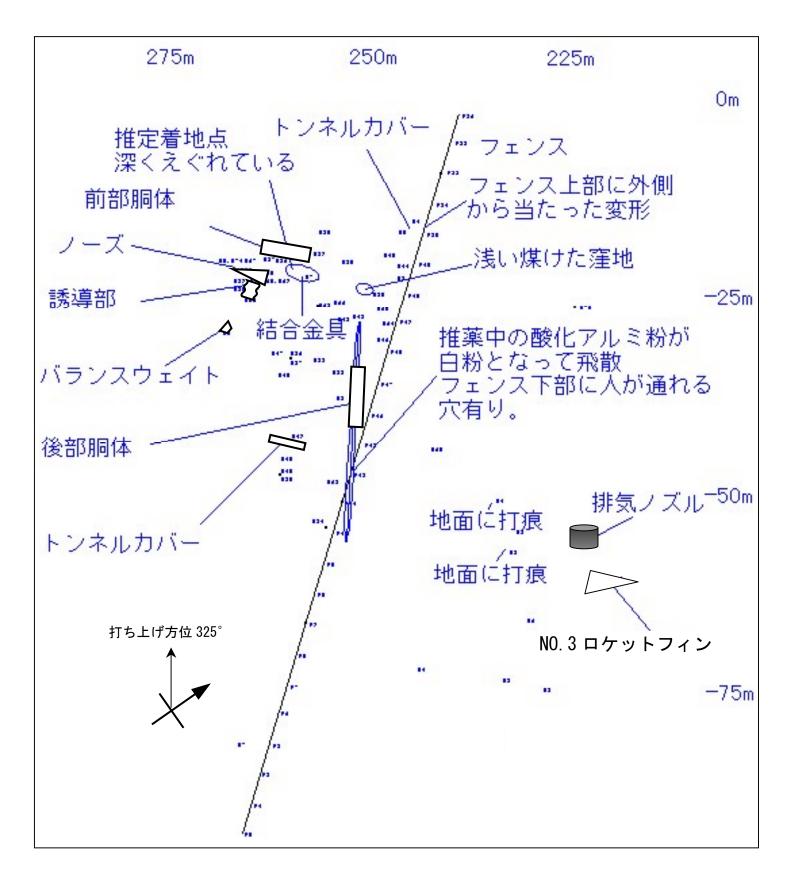
図2-4 ロケットモータ落下地点の状況

ロケットの落下地点においては、ロケットは大きく2つに分断して落下しており、推進剤はほぼ燃焼し尽くしていた。前胴部落下地点には長さ4m強、幅2m、深さ60cmの穴があり、着地点と推定される。ロケット誘導計測部およびノーズはロケットから分離した状態で落下しており、ほとんどの部品がこの周辺半径50m以内に飛散していたものの、ロケットフィン1枚とロケットノズル等は、100m近く離れた地点に落下していた。(図2-4)

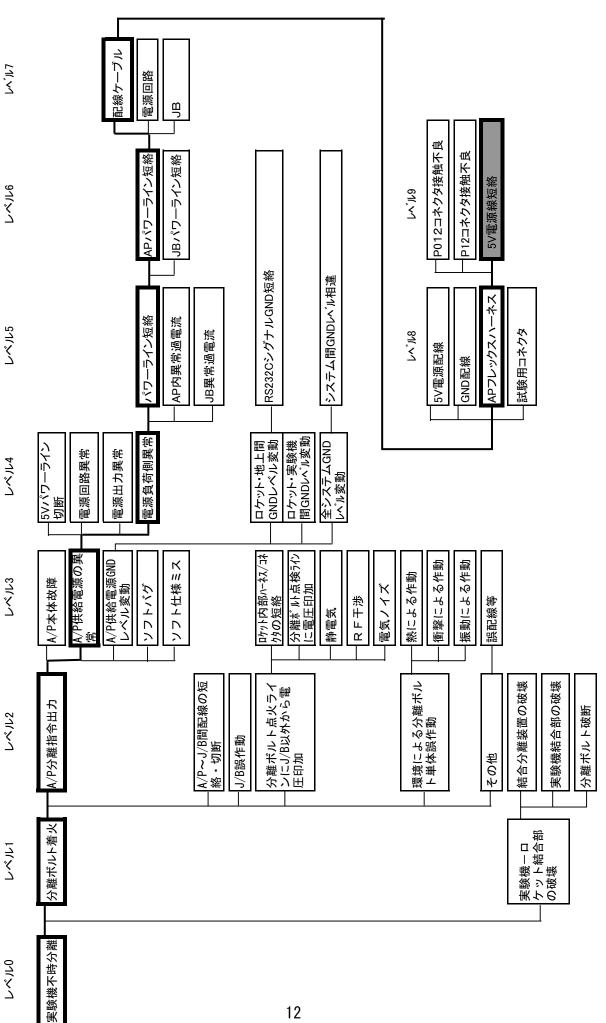
FTA解析による原因推定 巡4-1

原因推定のために146項目の要因についてFTAを実施し、要因の科学的技術的考察のため、回収した現品の調査、各種検証試験および解析を行い、その結果から原因の絞込を行って来た。図4-1は原因推定に至るレベルOから9までのFTA解析図である。この結果不具合の直接原因として、

「APフレックスハーネス基板のスルーホール部での5V電源の瞬時短絡。」 を推定するに至った。

FTAは図4-1に示すように、レベル0の分離事象発生から、レベル9のAPフレックスハーネス部5 V短絡に至るまで、内容的に9段階の分析を行った。多くの要因は現品検査および未使用ロケット調査などにより、レベル3の段階で原因としての可能性が否定され排除された。またさらに、注目してきたアンビリカルケーブルに関する事項、あるいは、電源回路やサージ電圧などについては、後述する検証試験あるいは再現試験を実施し、要因可能性の分析を行ってきた。この結果、レベル6の段階で多くの要因が排除され、AP供給電源回路に係わる異常を元とする事項が原因として推論され、最終的にAPへの電源5 Vラインがフレックスハーネス基板でGNDと瞬時短絡することが原因であることと推測されるに至った。これによりFTA解析は完了したと言える。その詳細は付録に掲載する。

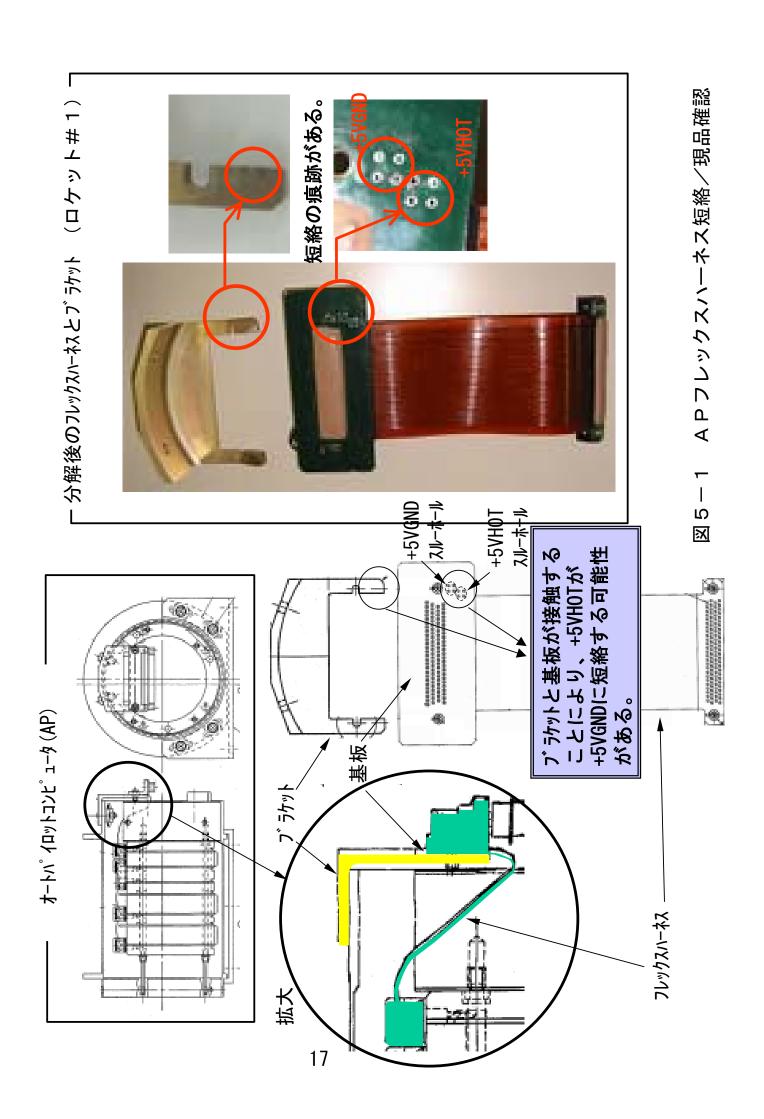
- (1) 結合分離機構については、分離ボルトの破断後寸法検査、分離ボルトの破面調査、 分離ボルトの電橋線導通検査等を行い、4本の分離ボルトが電気的に作動したもの と判断された。このため分離信号がオートパイロット(AP)から送出されたもの と判断され、APのリセット等が強く疑われることとなった。
- (2) 回収されたロケット誘導制御装置の調査により、誘導部のAPの外部とのデータ通信および電源を供給するためのフレックスハーネスの基板の部分で5ボルト電源ラインと取り付けブラケット金具との間に短絡痕が観察された。(図5-1) 電源回路等その他の機器は、損傷はあるものの、ボルト発火に至る原因要素を確認するには至らなかった。

- ①現品調査により、ブラケットとスルーホールとの短絡痕を確認。(図5-1)
- ②4号機のAP分解調査によって、幾何学的にスルーホールとブラケットが短絡 する可能性と、それに対する絶縁処置が施されていないことを確認。
- ③ A P の防振マウントの特性上、荷重によって A P が変位しやすい状況である ことを確認。
- ④4号機の誘導計測部調査により、AP用ワイヤハーネスが、APと隣接して

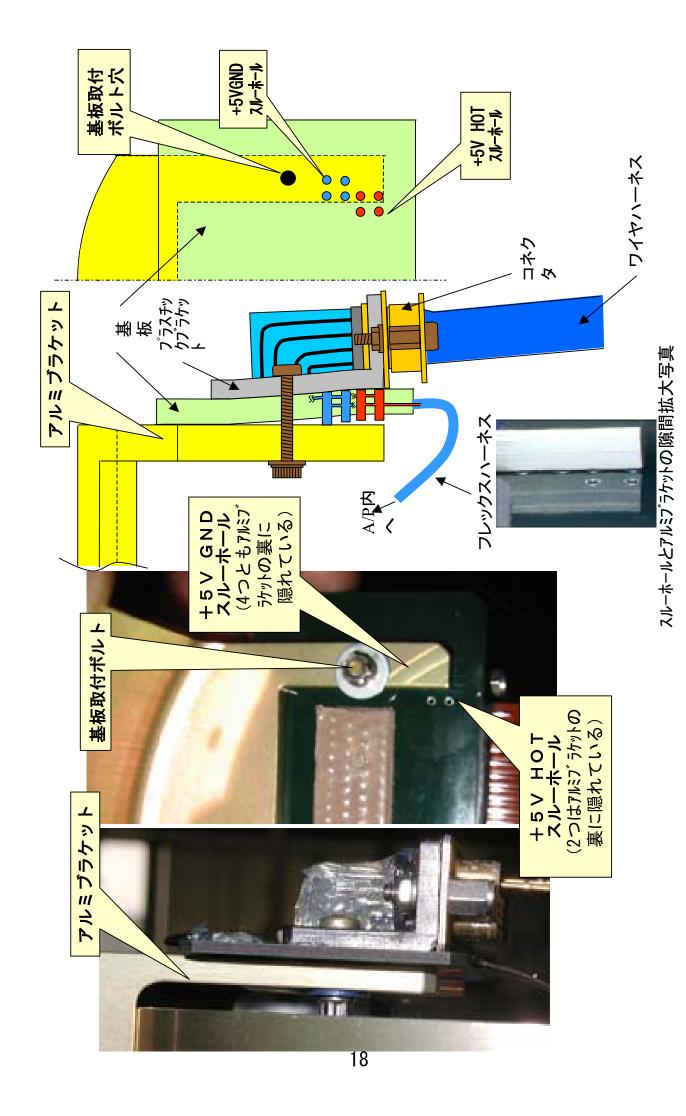
図5-2 APフレックスハーネス基板の概念図

- (3) 未使用のAP及び周辺の分解調査により、APへの5V電源供給ラインを構成する フレックスハーネス基板にあけられた5Vスルーホールとブラケットとが短絡し易 い構造であったことが判明した。(図5-2)
- (4)制御部およびサーボアンプ部については、実験機脱落時にロケットフィンと実験機 エルロンとの接触による衝撃により脱落し、内部をロケットノズルが通過したため、 機械的・熱的損傷が激しかったが、明らかな電源間および電源・筐体間の短絡が確 認出来ないなど、原因要素を見出すことは出来なかった。

- ① コネクタ及びその取り付け方法の改善
- ② 変形の少ないAP防振マウントへの変更
- ③ AP周辺ハーネスの干渉防止

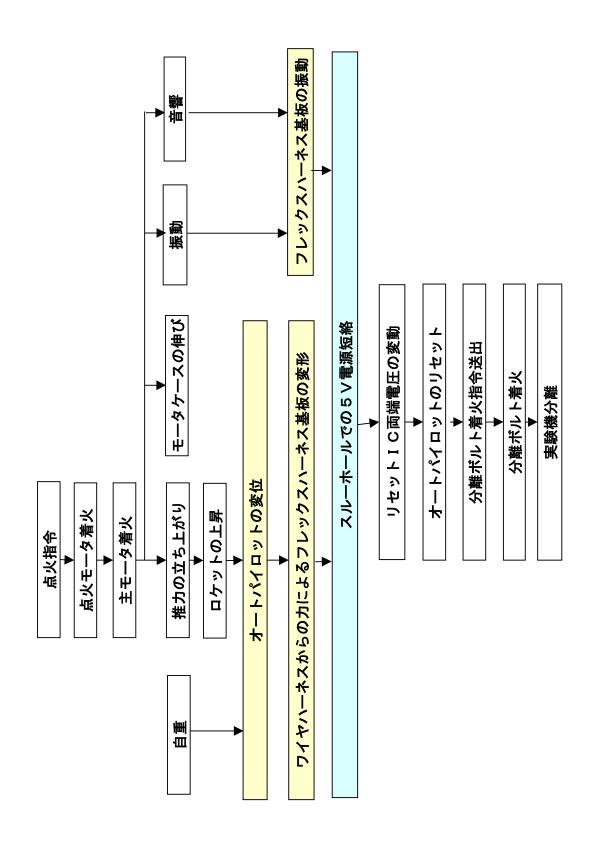
図6-4 実験機分離までの事象の流れ

以上の調査/検証試験から、本不具合は図6-4に示す因果事象の連鎖によって分離ボルト着火に至ったものと推定される。

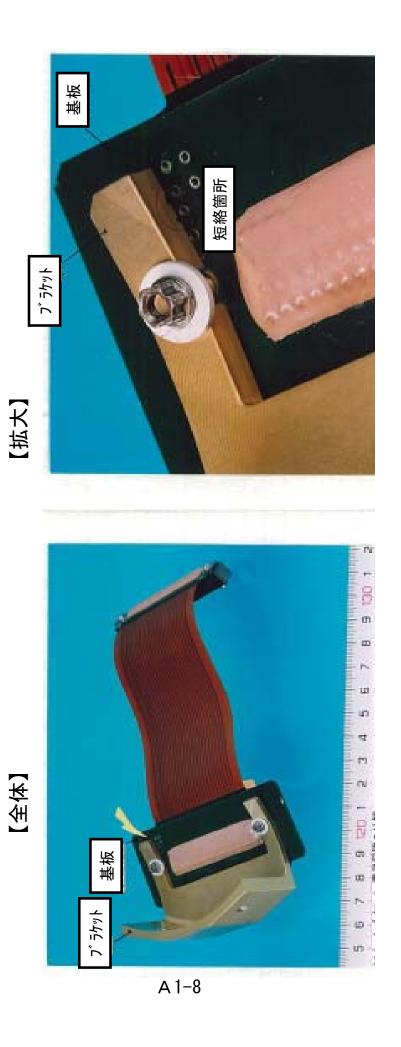
1号機APブラケット/フレックスハーネス短絡現品確認 ⊠ A 1 − 4

7. まとめ

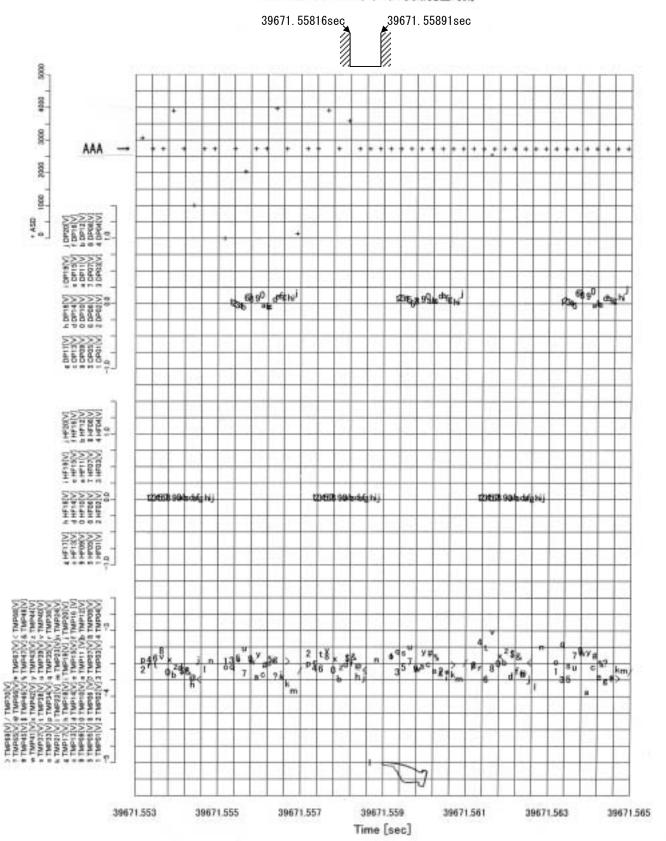
図A2-1 ロケットA/P異常発生時刻

ロケットPCMが示す A/P 異常発生時刻

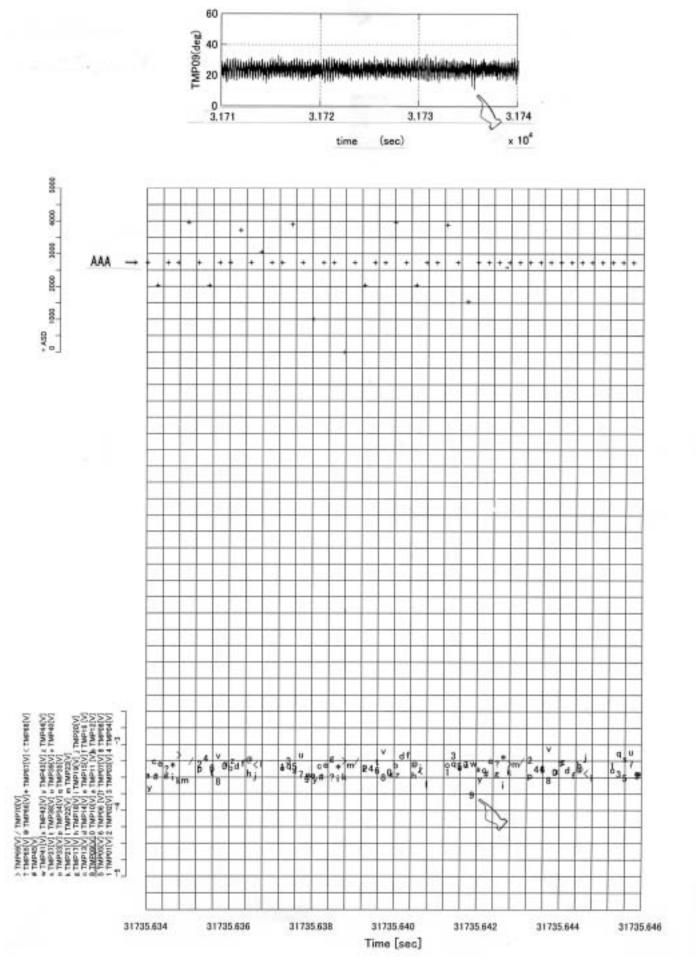
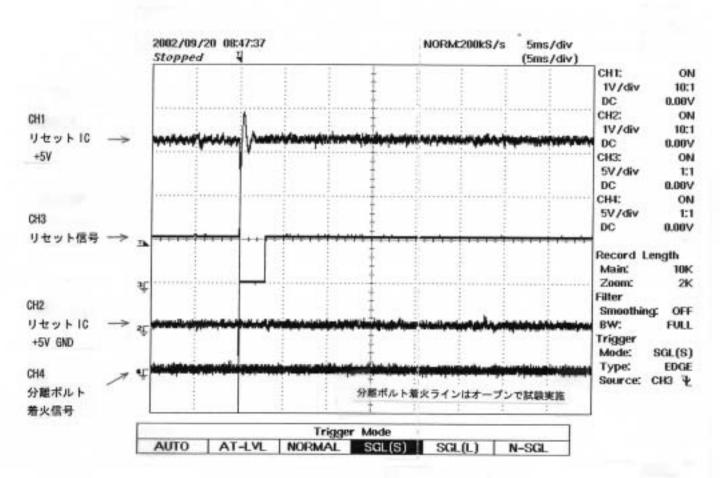
図A2-2 ロケット#4号機を用いた A/P 5V 電源短絡試験結果(1/2)

- (1) 誘導部主電源の 28V 瞬断によってAPリセットの発生を確認したが、同時に圧力センサ信号に失敗時とは異なる信号が観察された。
- (2) A P供給の 5V 電源の瞬断あるいは瞬時短絡が A P リセットを起こすと共に、失敗時に見られた熱電対センサからの電気的ノイズも確認され、原因とするに十分であると判断された。また、誘導部のゆるやかな衝撃試験により、機器間の構造的な干渉を介して基板変形が起こり、基板上のスルーホールが瞬間的に接地短絡することを確認した。本試験条件がロケットの燃焼振動、構造の伸び、初期上昇などの複合によるものであることが解析により確認された。
- (3) ロケットと実験機、あるいは地上設備との間の電気的グランドの変動試験によって はAPリセットに至る現象を再現する事はなかった。
- (4) 電源ラインの接地短絡によるサージ電圧が RS232C の Tx 信号線への異常電流の侵入をもたらし、A P リセットにつながるという懸念をもととする各種の検証試験によって、A P リセット条件を確認したものの、多数の特定条件の重複が必要である事により要因からは排除された。

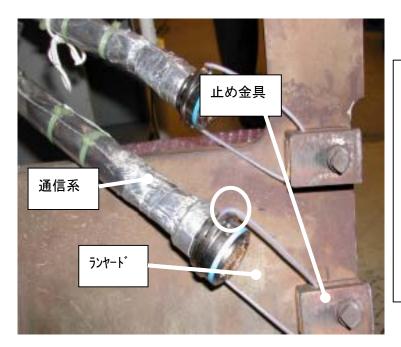
図A2-14 通信系アンビリカルケーブル

ロケットストッパー窓から引き出されたアンビリカルケーブルを内側から見る。

アンビリカルケーブルが後方 へ引かれ、ランヤードが止め金 具にて逆引張りとなる。

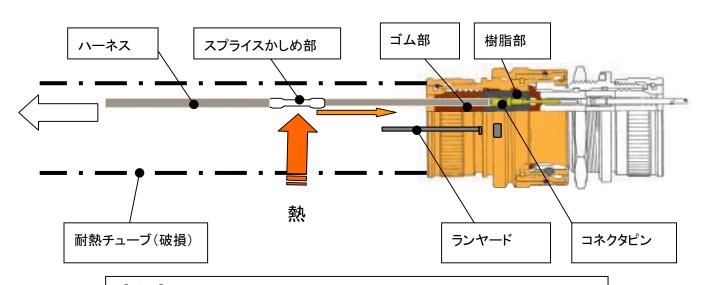
耐熱チューブが破損したため、ブラストの熱はスプライスかしめ部(金属)からハーネス内の導線を通じコネクタピンまで急速に伝わる。 コネクタピンが加熱し、樹脂部およびゴム部の強度が低下する。 ケーブル全体が後方へ引かれ、ゴム部ごとケーブルが抜ける。

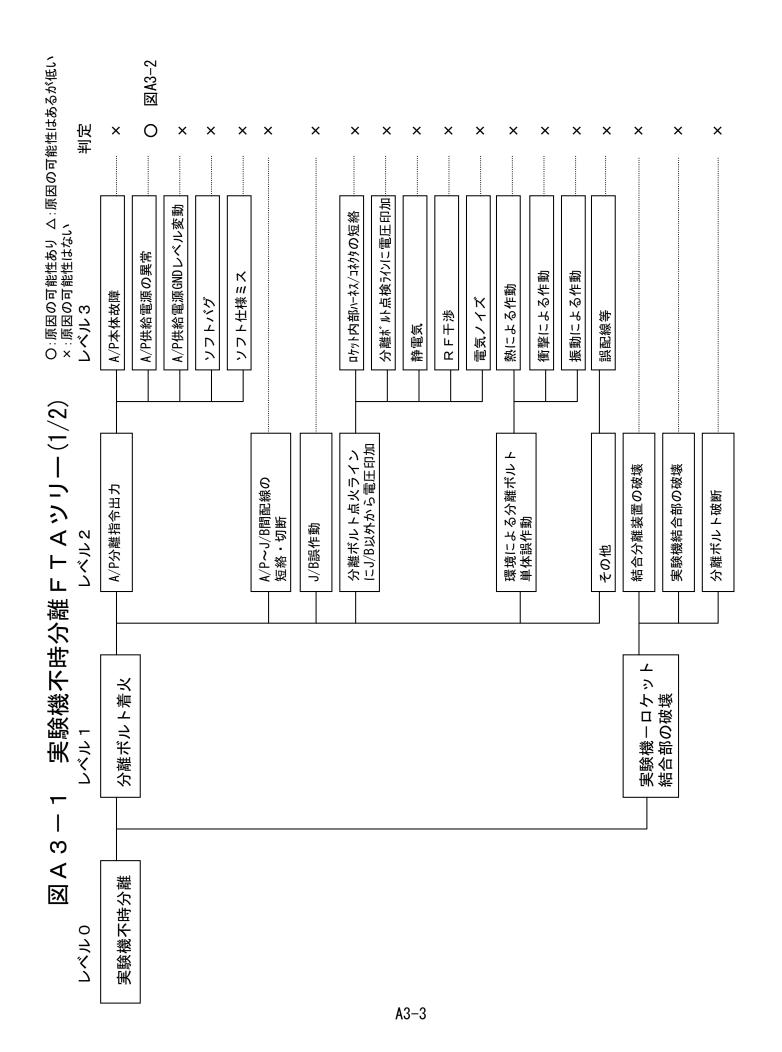
図A3-2 実験機不時分離FTAツリー(2/2)

- (14) "電源回路からAPへのパワーラインの短絡"はAP現品調査、検証試験及びシミュレーション解析の結果、フレキシブルハーネス用ブラケット部と基板上の+5Vスルーホール部の間で短絡した痕跡が確認されたこと、ブラケット部と+5Vスルーホール部が打上げ時の加速度環境において短絡する可能性が大きいことが判明したこと、等から、AP電源電圧の低下を誘引し、AP分離指令出力、分離ボルト着火、実験機不時分離に至らしめた原因と推定された。
