小型超音速実験機(ロケット実験機) 飛行実験失敗原因調査報告書

平成14年10月11日 原因調査委員会

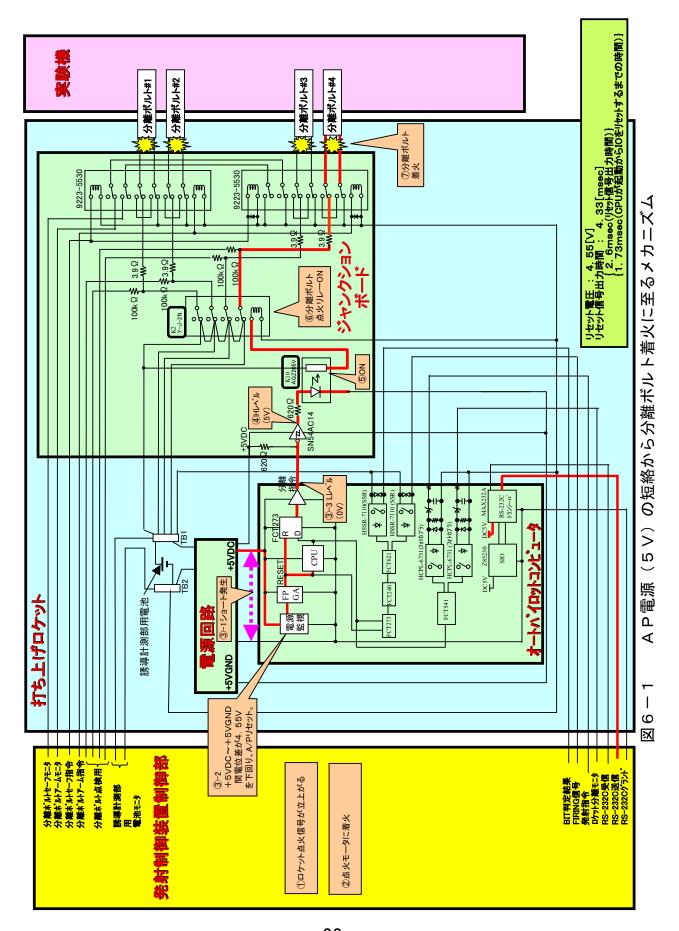
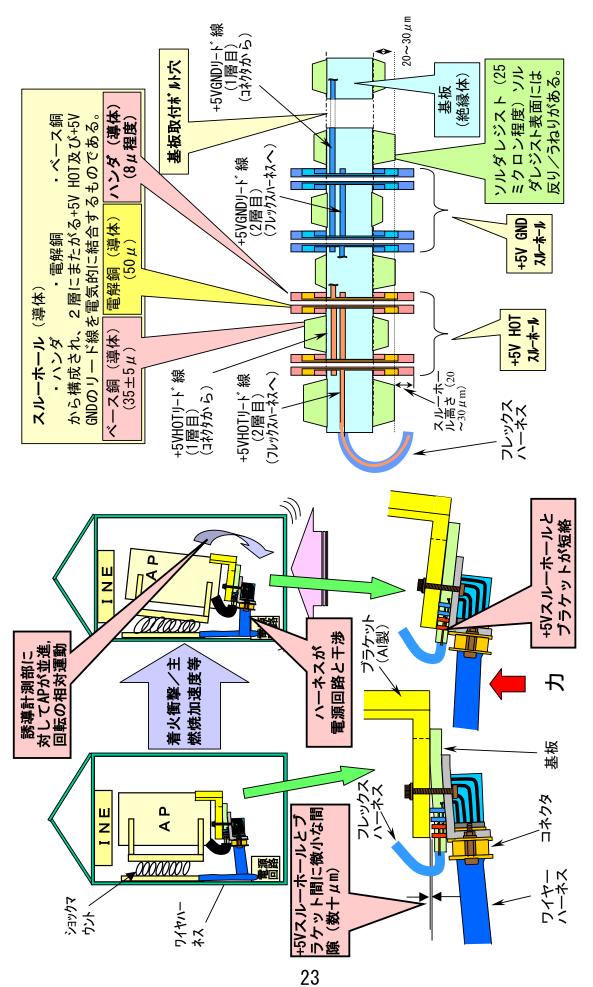
図6-4 実験機分離までの事象の流れ

以上の調査/検証試験から、本不具合は図6-4に示す因果事象の連鎖によって分離ボルト着火に至ったものと推定される。

∢ ന ١ ဖ 図 P フレックスハーネス基板短絡のメカニズム ⋖ $^{\circ}$

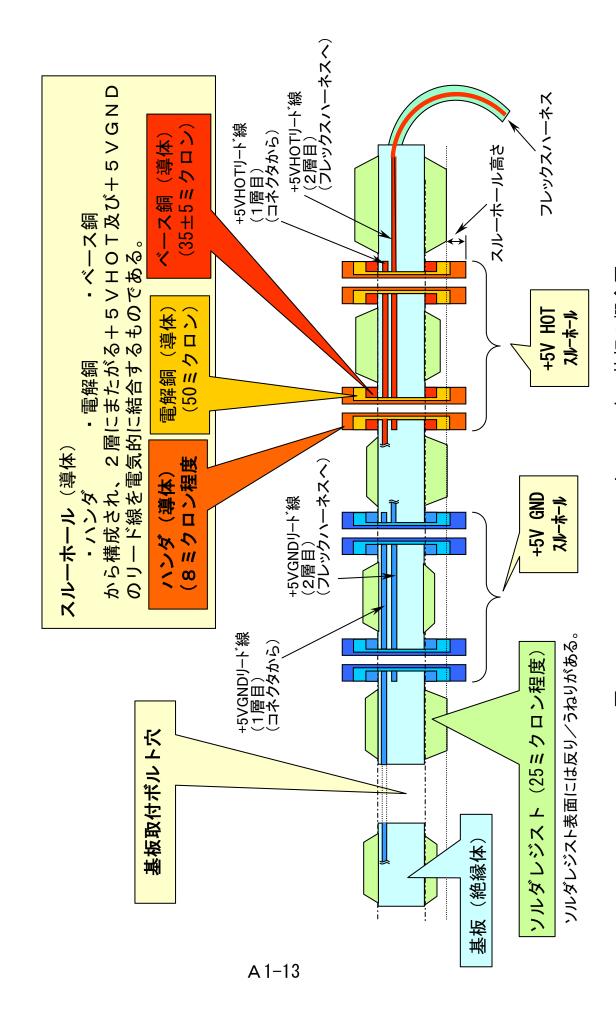
図A1-9 APフレックスハーネス基板の概念図

- (3) 未使用のAP及び周辺の分解調査により、APへの5V電源供給ラインを構成する フレックスハーネス基板にあけられた5Vスルーホールとブラケットとが短絡し易 い構造であったことが判明した。(図5-2)
- (4)制御部およびサーボアンプ部については、実験機脱落時にロケットフィンと実験機 エルロンとの接触による衝撃により脱落し、内部をロケットノズルが通過したため、 機械的・熱的損傷が激しかったが、明らかな電源間および電源・筐体間の短絡が確 認出来ないなど、原因要素を見出すことは出来なかった。

- ① コネクタ及びその取り付け方法の改善
- ② 変形の少ないAP防振マウントへの変更
- ③ AP周辺ハーネスの干渉防止

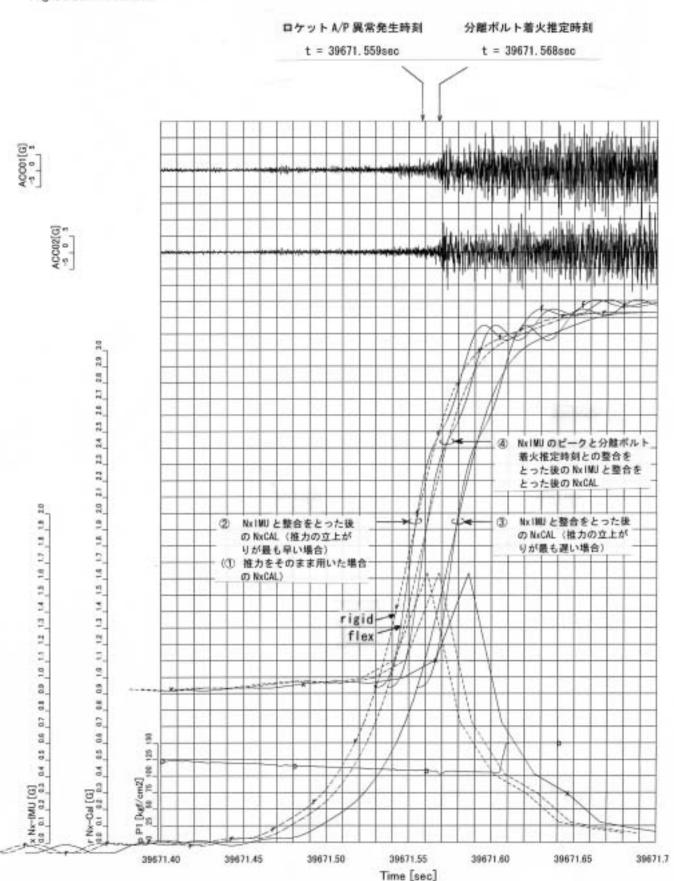
図A2-8 ロケットの推定前後方向加速度

尚、 $N \times IMU$ は $I \to IMU$ が加速度を検知してから信号処理機で PCM 信号として記録されるまでの間の時間遅れを有しているため、これを補正したものを図中に示している(実線は時間遅れが最小(45msec)の場合、破線は時間遅れが最大(70msec)の場合、一点鎖線は $N \times IMU$ のピークと分離ボルト着火推定時刻の整合をとった(63msec)場合)。 $P \to I \times ACCO1 \times ACCO2$ はアナログ信号のため遅れは無い。

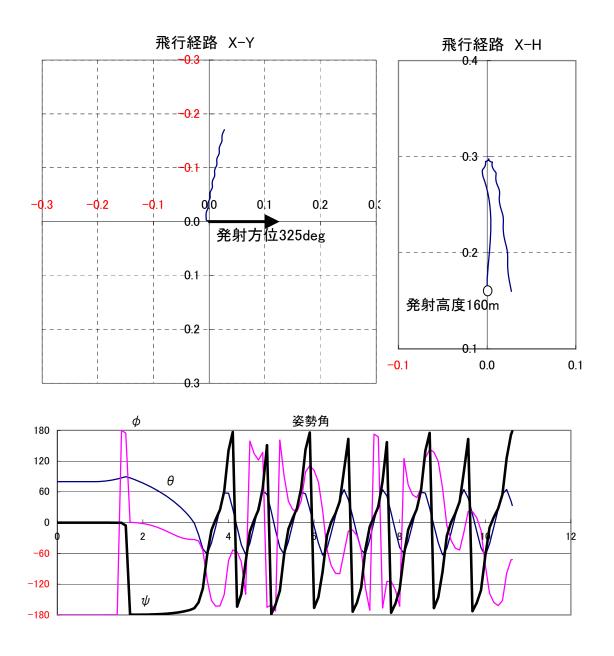
図A2-10 発射後のロケット運動シミュレーション結果

空力等に推定データを多く使用していることを考慮すると、実際の落下点(距離 264m、方位236deg)との一致は良好と考える。

条件 重量重心:制御部及びFIN3枚離脱後の推定値 ランチャ離脱時の姿勢:80degを仮定 推力:ノミナルの80% 空力特性:フィン1枚の時の推定空力

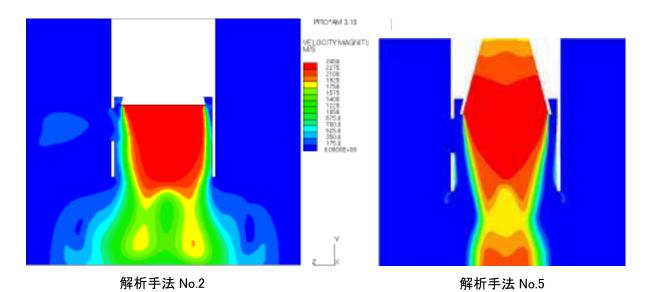
図A2-11 No.2とNo.5の解析結果の比較(速度分布、総圧 1.72MPa)

解析結果を表 A2-1 および図 A2-11~図 A2-13 に示す。解析手法間の比較や高速度カメラとの比較では定性的に合っていることがわかる。また、ケーブル付近の流れは吸い込みになっていることがわかる。これらの結果からケーブルに加わる張力を推定すると、燃焼器内圧力が 0.5MPa で通信系 13.5N 以下、点火系 10.8N以下、3.9MPa では通信系 324N以下、点火系 1300N以下となり、ケーブルが破断するだけの荷重は発生していないと推定される。また噴流によるケーブルの運動を考慮した場合、燃焼圧が 1.72MPa に上昇するまでに約 10mm 程度内側に動くと推定されるが、この移動量ではノズルの噴流領域には入らないと推定され、さらに動的な荷重も発生することは無いと考えられる。

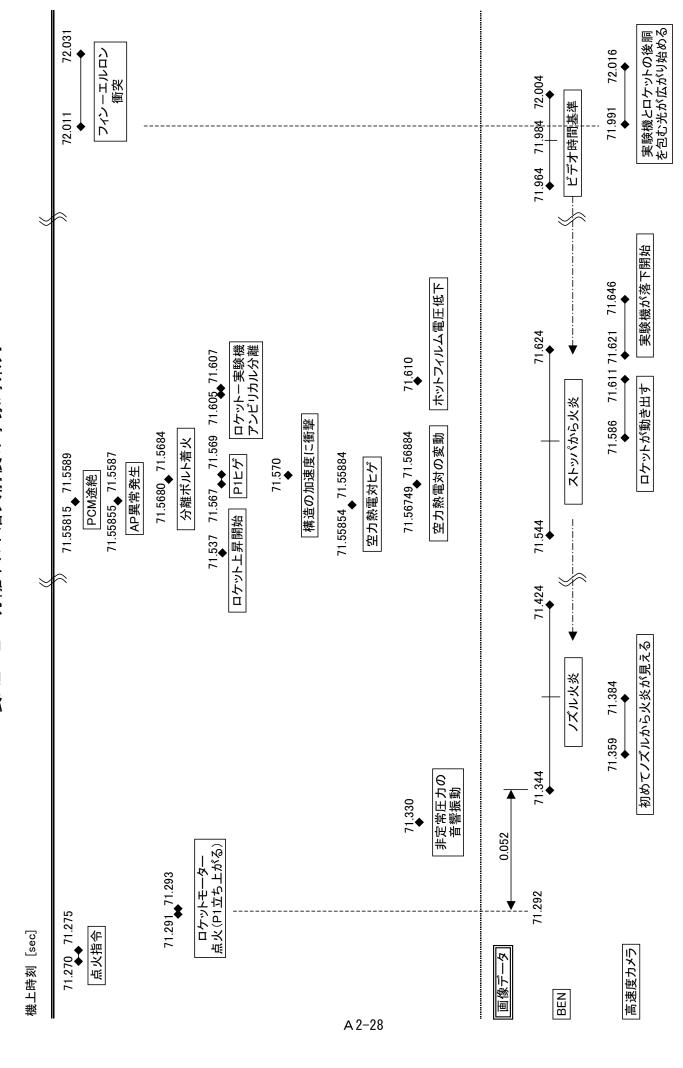
表A2-2 分離ボルト着火前後の事象時系列

以上及びこれまでの検討により明らかになった、ロケットモータ点火からロケットフィンと実験機エルロンの衝突までの各事象の時系列を表 A2-2 にまとめる。
